Reinigung von Klimaanlage

Arbeitsanleitung

Fahrzeug: GMC Sierra 2500 / 3500
Baujahr: 2013 → 2019

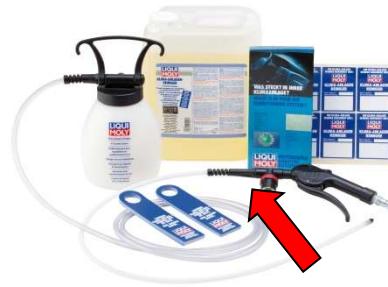
- LIQUI MOLY Reinigungspistole / -sonde (Art.-Nr. 4090)
- LIQUI MOLY Klima-Anlagen-Reinigungs-Flüssigkeit (#4091 bzw. #4092)

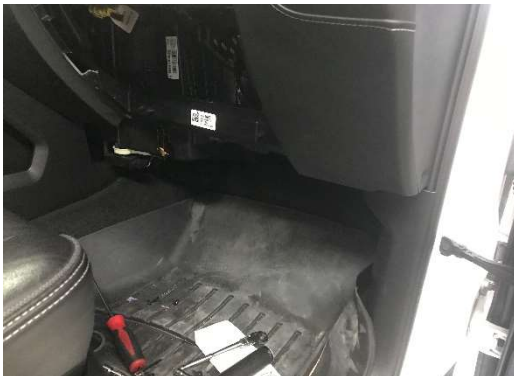
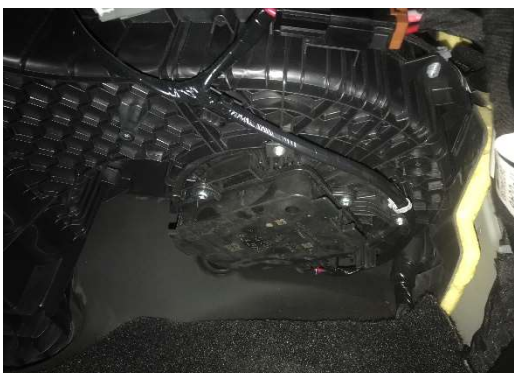
1. Während der Reinigung die Fenster des Fahrzeugs öffnen. Einatmen der Dämpfe vermeiden.
2. Kondenswasserabläufe prüfen. Kontrolle, ob Öffnungen frei sind, anschließend Auffangwanne unter den Ablauf stellen.
3. Falls erforderlich vor der Reinigung die Verdampfer Oberfläche wie folgt abtrocknen lassen:
 - Klimaanlage ausschalten
 - Luftzufuhr auf „Umluft“ stellen
 - Temperaturwähler auf höchste Stufe
 - Luftverteiler auf Fußraum richten
 - Gebläse auf volle Leistung schalten
 - Fahrzeug in dieser Einstellung ca. 10 Min. laufen lassen, dann Fahrzeug abstellen.
4. Handschuhfach und den Gebläsemotor demontieren.

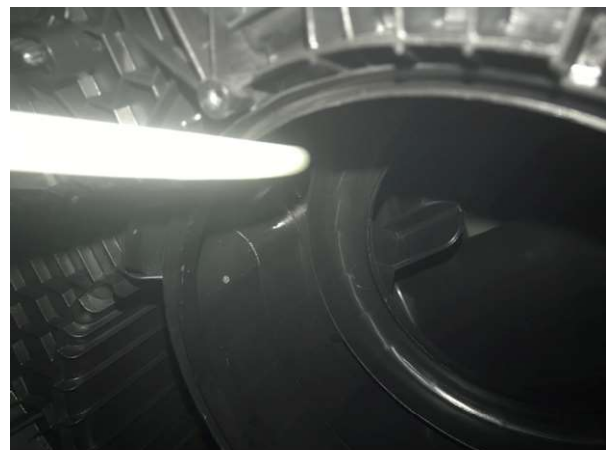
5. Sonde der Reinigungs-Pistole vorsichtig durch die entstandene Öffnung nach links in Richtung Verdampfer einführen. Liqui Moly Klima-Anlagen-Reinigungs-Pistole mit 1 Liter Liqui Moly Klima- Anlagen-Reiniger befüllen und bei 6-8 bar Druck an das Druckluftnetz anschließen.

6. Durch Betätigen der Reinigungs-Pistole sowie vorsichtiges hin und her Bewegen der Sprühsonde wird der Verdampfer mit 1 Liter LIQUI MOLY Klima-Anlagen-Reiniger gründlich ausgespült und gereinigt.
7. Nach der Reinigung LIQUI MOLY Klima-Anlagen-Reiniger ca. 10 min. einwirken und trocknen lassen.
8. Innenraumluftfilter erneuern
9. Montage der demontierten Teile in umgekehrter Reihenfolge wie unter Punkt 4. beschrieben.
