Reinigung von Klimaanlage

Arbeitsanleitung

Fahrzeug: Lexus NX 300 (Typ AZ10)
Baujahr: 2014 → 2021

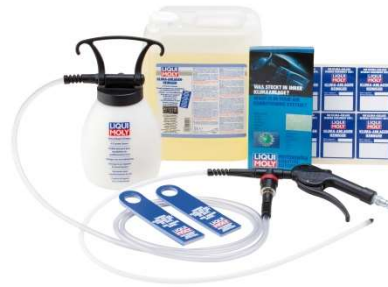
1. Während der Reinigung die Fenster des Fahrzeugs öffnen. Einatmen der Dämpfe vermeiden.
2. Kondenswasserabläufe prüfen. Kontrolle, ob Öffnungen frei sind, anschließend Auffangwanne unter den Ablauf stellen.
3. Falls erforderlich vor der Reinigung die Verdampfer Oberfläche wie folgt abtrocknen lassen:
 - Klimaanlage ausschalten
 - Luftzufuhr auf „Umluft“ stellen
 - Temperaturwähler auf höchste Stufe
 - Luftverteiler auf Fußraum richten
 - Gebläse auf volle Leistung schalten
 - Fahrzeug in dieser Einstellung ca. 10 Min. laufen lassen, dann Fahrzeug abstellen.
4. Abdeckung unter dem Handschuhfach und den Gebläsemotor demontieren.

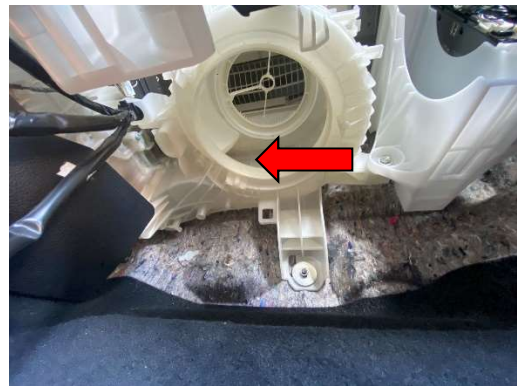
5. Sonde der Reinigungs-Pistole vorsichtig durch die entstandene Öffnung in Richtung Verdampfer einführen.

6. Liqui Moly Klima-Anlagen-Reinigungs-Pistole mit 1 Liter Liqui Moly Klima- Anlagen-Reiniger befüllen und bei 6-8 bar Druck an das Druckluftnetz anschließen.
7. Durch Betätigen der Reinigungs-Pistole sowie vorsichtiges hin und her Bewegen der Sprühsonde wird der Verdampfer mit 1 Liter LIQUI MOLY Klima-Anlagen-Reiniger gründlich ausgespült und gereinigt.
8. Innenraumluftfilter erneuern.
9. Nach der Reinigung LIQUI MOLY Klima-Anlagen-Reiniger ca. 10 min. einwirken und trocknen lassen.
10. Montage der demontierten Teile in umgekehrter Reihenfolge wie unter Punkt 4. beschrieben.
