## Pro Line Ansaug-System-Reiniger Diesel

## **Es geht kostengünstiger und viel einfacher – mit dem Liqui Moly Ansaug-System-Reiniger Diesel**

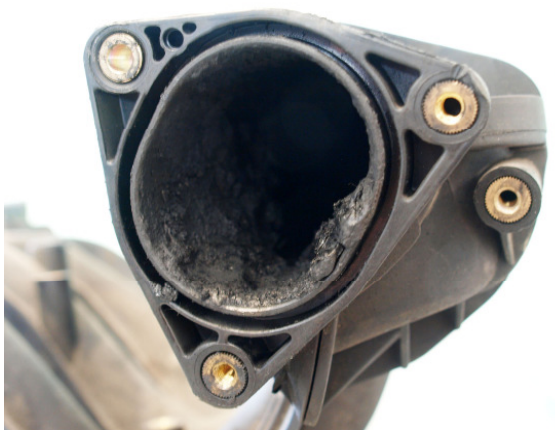
Bild 2: Ansaugbrücke Taxi nach 150.000 km

Durch die Ablagerungen und Verschmutzungen wird der Lufteinlass reduziert, das AGR-Ventil gestört, Luftverwirbelungen entstehen, welche die Sensoren stören. Dadurch erhält das Steuergerät falsche Messwerte und die Gemischregulierung wird irritiert.
